**RAPPORT D'ENQUÊTE MARITIME**  
**M02W0135**

**INCENDIE DU TABLEAU DE DISTRIBUTION**

**À BORD DU NAVIRE À PASSAGERS *STATENDAM***  
**DANS LE DÉTROIT DE GÉORGIE (COLOMBIE-BRITANNIQUE)**  
**LE 4 AOÛT 2002**

Rapport numéro M02W0135

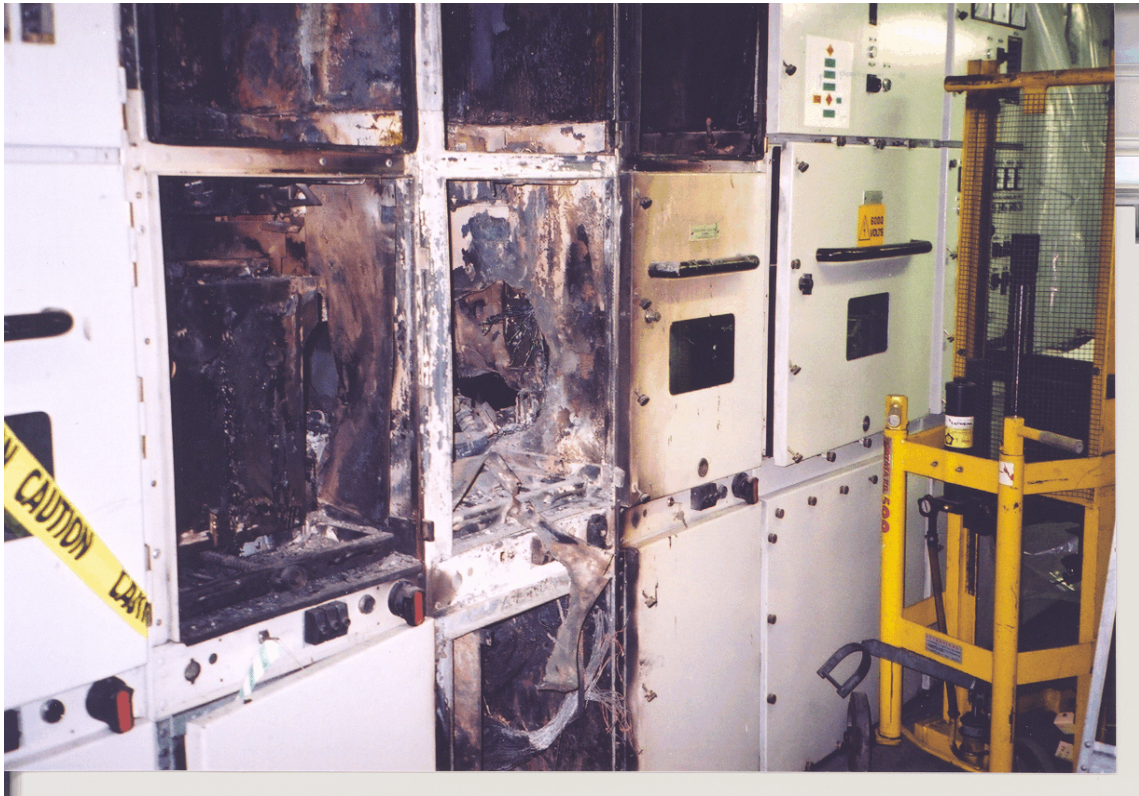
Sur le *Statendam*, le disjoncteur principal du GED 2 a subi une panne catastrophique et son compteur mécanique a été détruit. Cependant, les quatre autres disjoncteurs de GED avaient enregistré en moyenne 1100 cycles. Chaque disjoncteur est conçu pour fonctionner sans incident et peut passer par de nombreux milliers de cycles d'ouverture et de fermeture sans que ses pièces fixes ou mobiles ne subissent d'usure appréciable. La chambre à gaz SF6 est aussi très résistante et n'est guère sujette aux dommages ou aux fuites.

À 20 h 25 min 57 s, environ 35 secondes après que le moteur a été remis en marche, le disjoncteur du GED 2 a subi une panne catastrophique. Le dégagement violent d'énergie thermique associé à la défaillance a vaporisé un grand nombre de ses composantes et causé d'importants dégâts collatéraux. Par conséquent, aucune expertise ultérieure du disjoncteur ou de ses relais de protection n'a pu être réalisée pour déterminer la cause de la défaillance. Par conséquent, la détermination d'un scénario de causalité s'est faite par l'élimination des scénarios jugés moins probables, à la lumière des données du journal machine.

**Photo 1.** Vue du disjoncteur et des consoles des relais du GED 2. Les consoles du GED 1 et du disjoncteur de couplage se trouvent de part et d'autre.

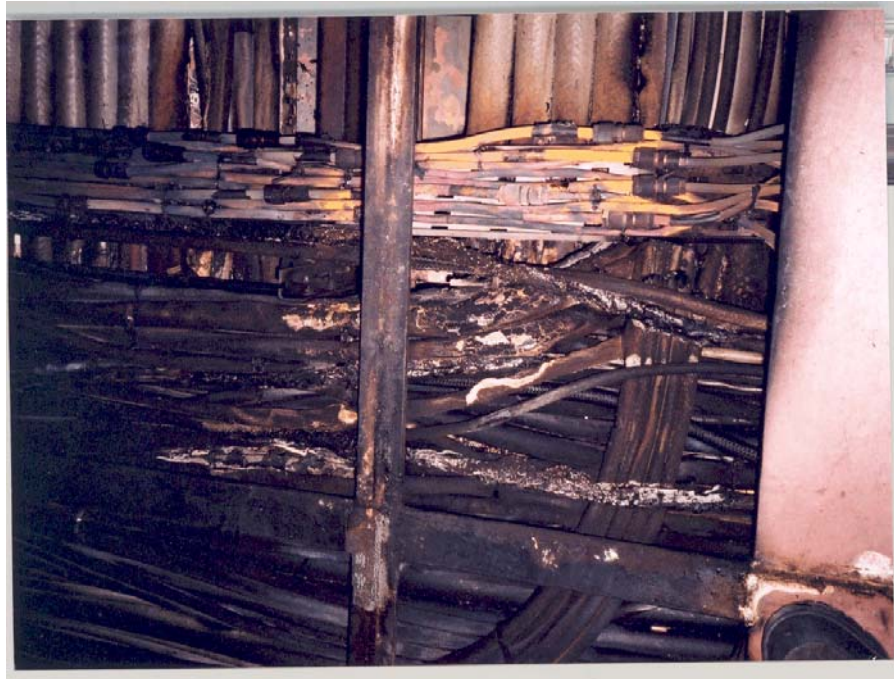
**Photo 2.** Vue du câblage brûlé au-dessus du pont de la salle de commande des machines (noter l'effet de la chaleur sur les tubes en cuivre)

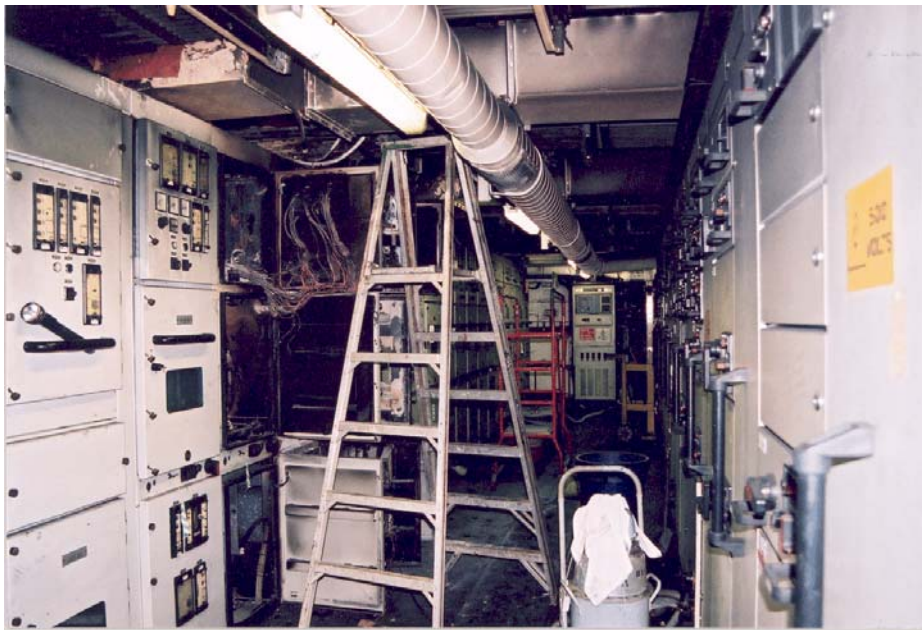
**Photo 3.** Vue du plafond au-dessus du tableau de distribution principal
